INTERVENTI PER LA RESILIENZA, LA  
VALORIZZAZIONE DEL TERRITORIO E  
L'EFFICIENZA ENERGETICA DEI COMUNI  
PNRR - MISSIONE M2C4 INTERVENTO 2.2

Manutenzione straordinaria e messa in sicurezza della Scuola Primaria di  
Tavagnasco, via Roma n.13 - Riqualificazione energetica e sostituzione copertura

RELAZIONE TECNICA/ILLUSTRATIVA

ESECUTIVO

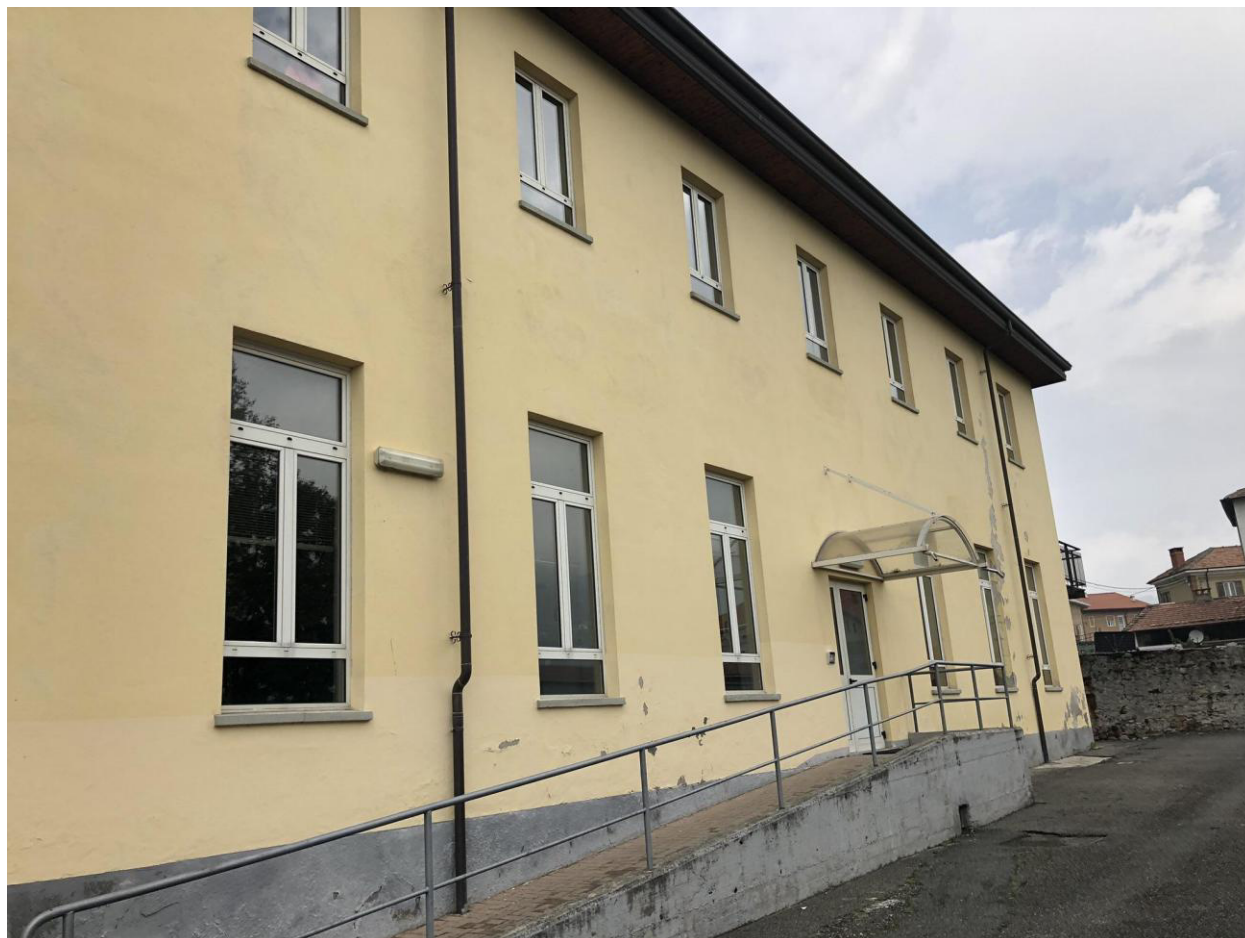
fronte ovest

L'edificio di proprietà comunale che ospita le classi prima e seconda della Scuola Primaria è stato edificato nel 1913 ed è costituito da un unico corpo di fabbrica di due piani fuoriterra oltre a un interrato.

La struttura è costituita da murature portanti realizzate con sistema misto in laterizio e pietra orizzontamenti in laterocemento con una copertura in tegole di cemento su struttura in legno.

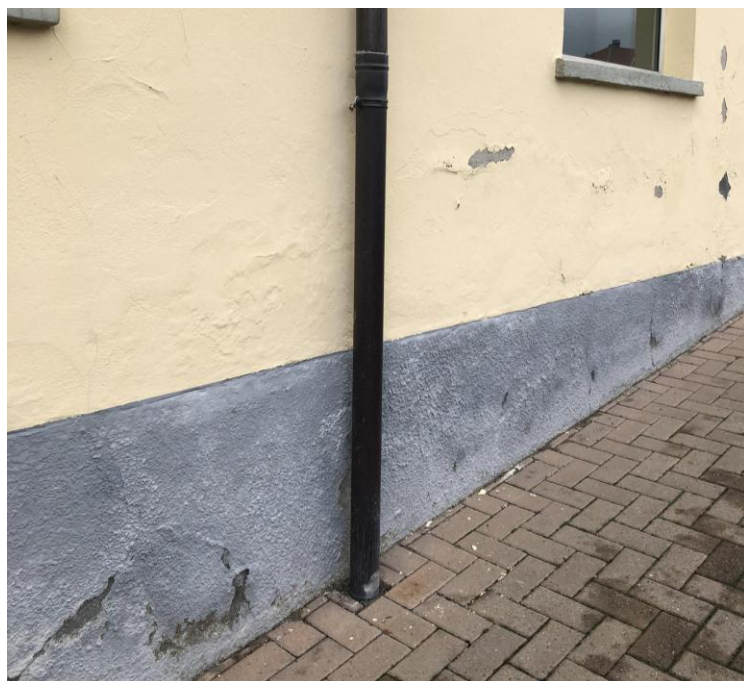
### Dettaglio degrado facciata esterna

Le **pareti esterne** attualmente risultano degradate in diverse aree essenzialmente a causa di infiltrazioni e umidità di risalita che hanno generato sia lo sfogliamento della tinteggiatura che il distacco dell'intonaco. Sono presenti inoltre macchie di umidità che richiedono un'indagine più approfondita per ricercarne la causa probabilmente legata a qualche infiltrazione dalla copertura.

La zoccolatura dell'edificio in particolare per la zona verso il cortile interno presenta i segni più evidenti di degrado dovuti sia all'umidità di risalita che al battente della pioggia durante i fenomeni atmosferici più intensi.
